# **BASHKIA BERAT**

## **RELACION TEKNIK**

### ***REHABILITIM P.M.Z.SH***

**BERAT, 2020**

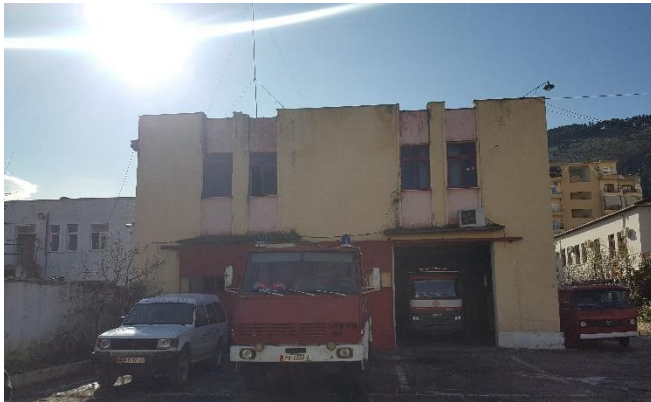
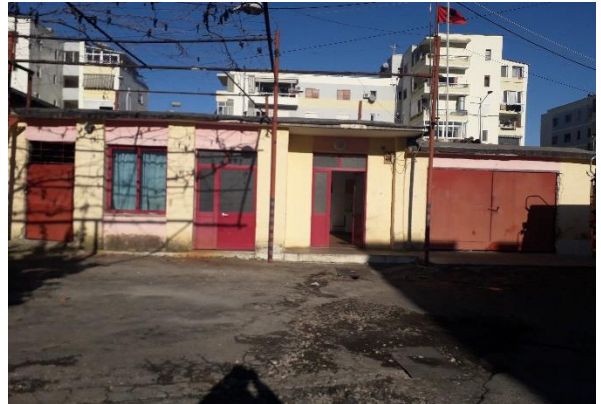
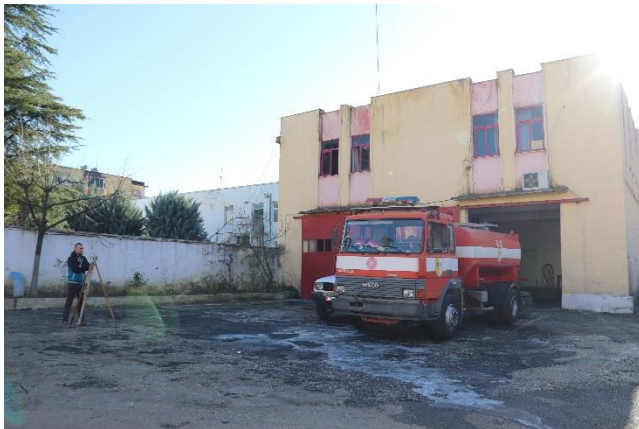
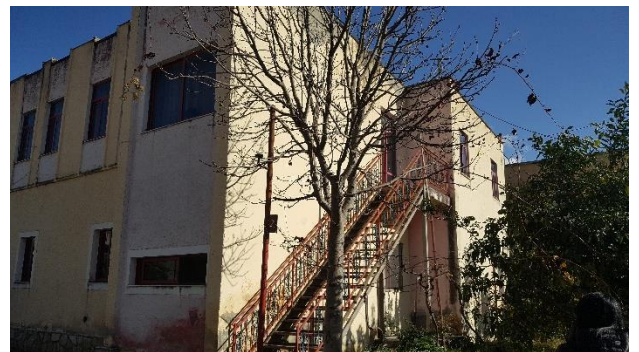
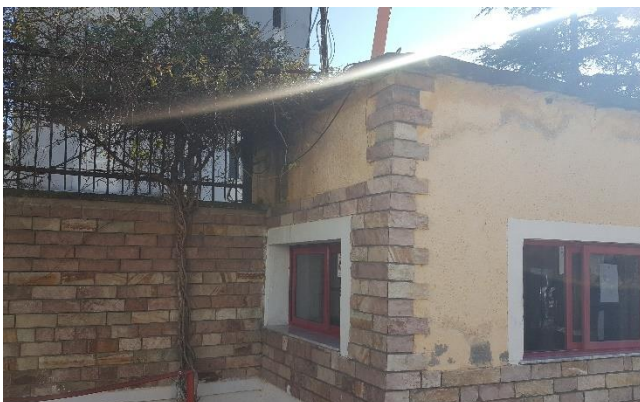
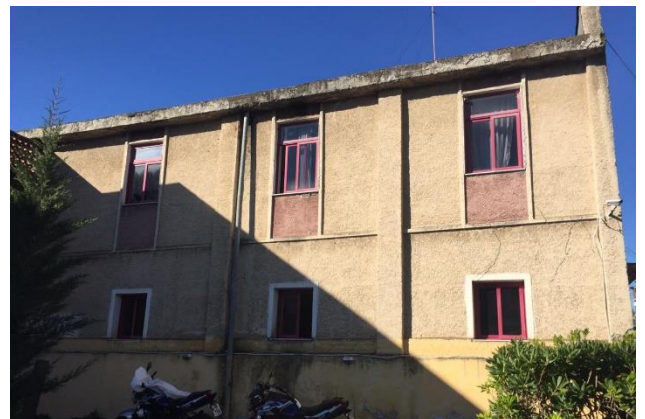
Godina e zjarrëfikses është 2 katëshe dhe mbulesa është me tarrace. Godina ka pesuar dëmtime dhe amortizim të shkajsheëm nga jetëgjatesia e saj në vite. Fasada e godines është tejte e amortizuar, profilet e dritareve dhe vetratat janë në kundërshtim, referuar rëndësisë së ansamblit të monumentit të kulturës. Përveç amortizimit që kjo godinë ka në fasadën e saj, paraqet probleme dhe në ndarjet në interiorin e saj.

-Ndërhyrjet në eksterier në të gjithë fasadën do të kemi veshje me tulle decorative dhe suva ngjyrë gri. Dritaret ekzistuese do të hiqen dhe do të zëvendësohen me dritare duralumini.

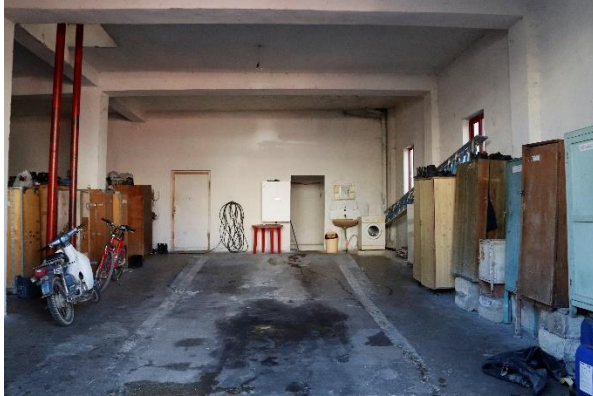
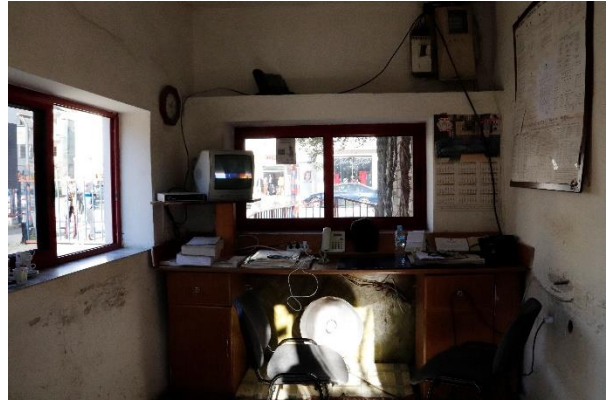
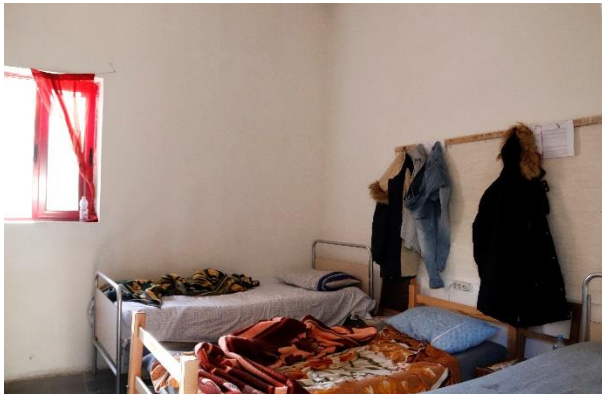
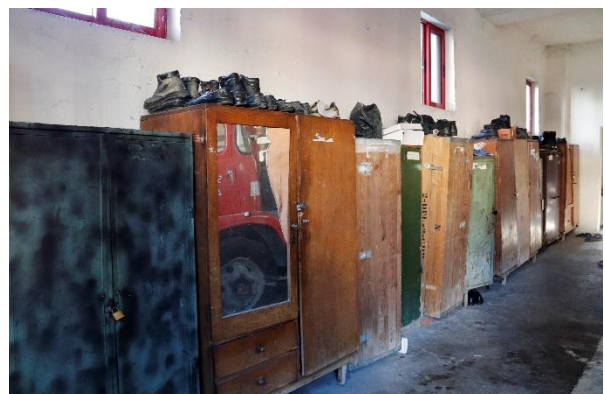
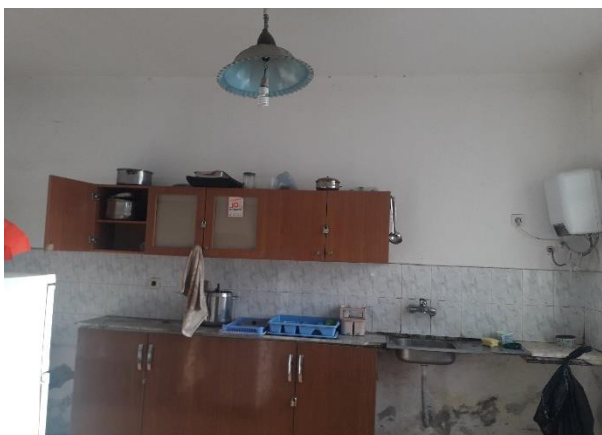
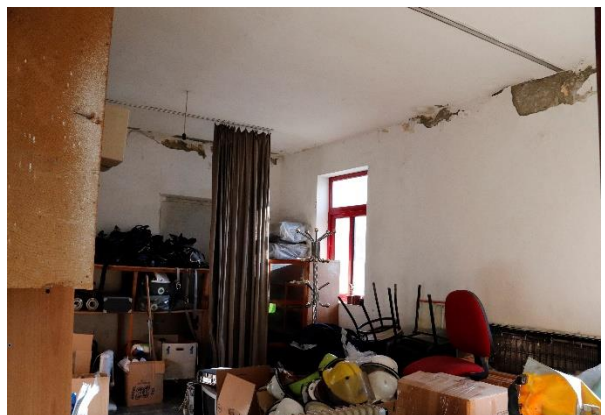
Sikurse fasada e godinës dhe skema funksionale e interiorit , ka pësuar amortizim. Për shkak të jetëgjatësisë dhe mungesës së mirëmbajtjes amortizim ka pësuar ne murature, dysHEME.

- Vihet re prania e lagështisë e cila vjen si pasojë e dëmtimit të krisjeve të suvasë.
- Ka dëmtime dhe mungesë të pllakave të dyshemesë.
- Dyert kanë nevojë për riparime dhe zëvendësime si dhe dritaret.
- Sistemi elektrik duhet të rishikohet.

- Ndërhyrje në interior parashikohet të prishen shtrimet ekzistuese me pllaka dhe të zëvendësohen. Suvatimet e mureve dhe tavaneve parashikohet të prishen dhe ribëhen.
