Figura 36. Rrezikshmëria e përmbytjeve në vend me periudhë rikthimi 100 vjet

Figura 39. Harta e burimeve ujore sipërfaqësore, Berat

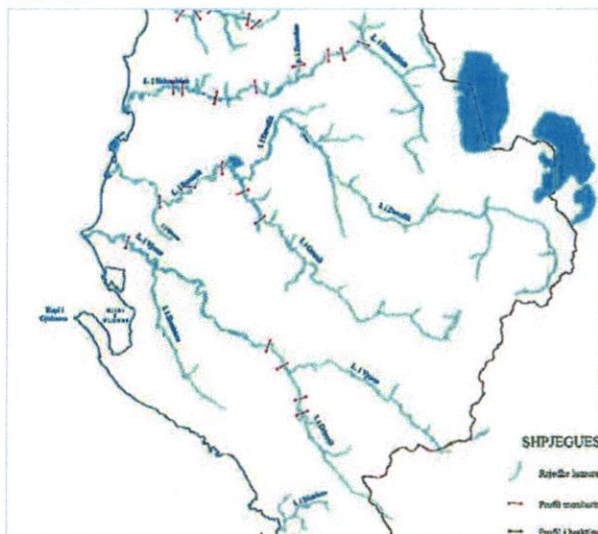
Figura 40. Profilet e monitorimit të gjendjes së shtratit të lumenjve në basenin e lumit Seman

Pellgu i lumit Seman është monitoruar në pesë pika/profile monitorimi për periudhën 2008-2016. Këto profile janë shpërndarë në lumin Osum (dy pika) dhe në lumin Seman (tri pika). Në lumin Devoll nuk ka profile të monitoruara. Megjithatë, duke qenë se në zonën fushore përpara bashkimit lumenjtë Osum e Devoll paraqesin ngjashmërihidromorfologjike, rezultatet e lumit Osum në dy pikat e monitorimit Urë-

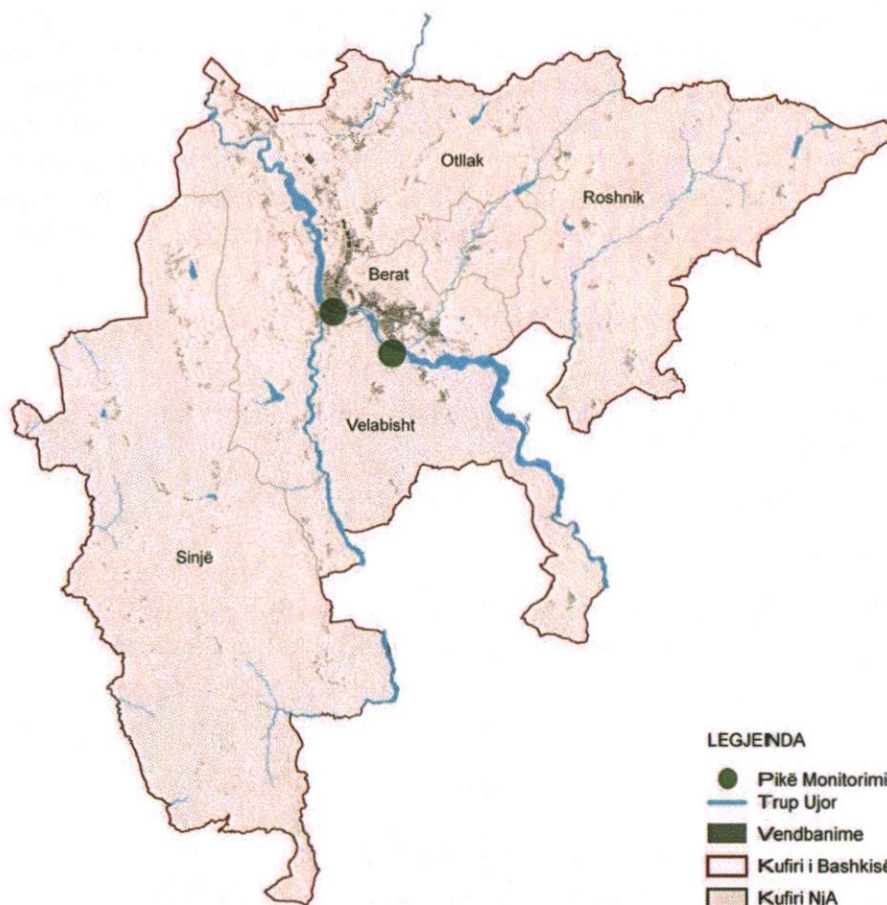
Figura 43. Harta e marrjes së kampionëve për monitorim në Osum

Pika e monitorimit *Osum 2* në Uznovë dhe *Osum 4* në urën e Goricës në Berat janë brenda kufijve të bashkisë Berat.

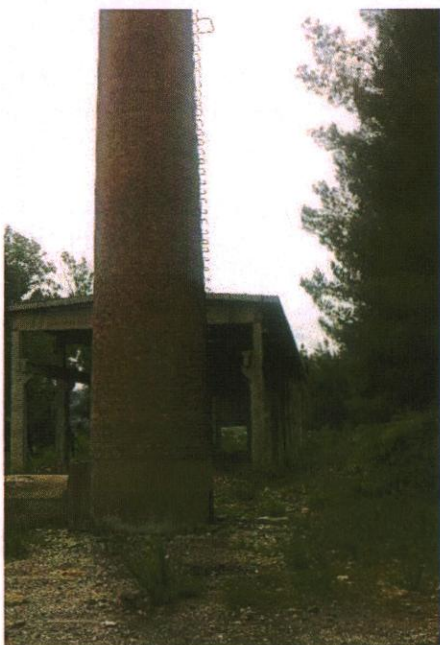
Figura 50. Ish-fabrika e baterive (Fonderia e Plumbit), Uznovë

Është identifikuar si zonë me ndotje relativisht të lartë e gjithë hapësira pranë uzinës së baterive në veri të Uznovës.

Industria e prodhimit dhe riciklimit të baterive Uznovë-Berat: Mbetjet e plumbit (Pb) përbëjnë një nga rrymat e mbetjeve industriale dhe të ndotjes kryesore në mjedis të kësaj industrie në Berat<sup>90</sup>.

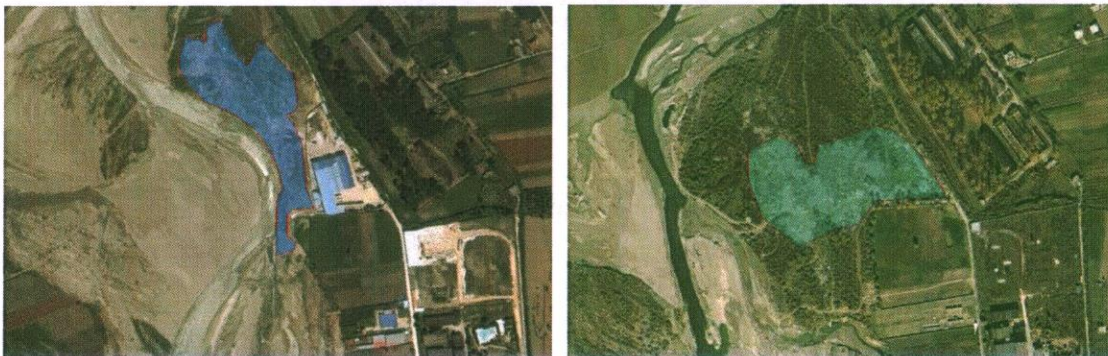
Figura 51. Zgjerimi i venddepozitimit në harkun kohor 2005-2015

Duke patur referencë hartat dhe raportet e SHGJSH<sup>92</sup>-së, akuiferi nga pjesa jugore e Beratit deri në afërsi të Moravës (Uznovë-Moravë) është me përbërje aluvionale (zhavorrore dhe poroze). Një terren i tillë bënë të mundur depërtimin e shllamit të mbetjeve në ujërat e lumit Osum dhe më tej në ujërat e akuiferit të Beratit, i cili përdoret për furnizimin me ujë të popullsisë së Beratit, Kuçovës dhe të zonave përreth. Me pak fjalë, lëndët toksike që çlirohen gjatë procesit të shpërbërjes së mbetjeve në venddepozitim depërtojnë drejtpërsëdrejti në ujërat nëntokësore të akuiferit të Beratit, duke rrezikuar shëndetin e popullsisë së zonës, si dhe duke ndotur Osumin dhe tokën përreth. Ndotja është edhe më e theksuar në kohë reshjesh, të cilat përshpejtojnë depërtimin e ujërave sipërfaqësore në akuiferin e Beratit.

Ky vend-depozitim nuk ka status ligjor si *landfill*, ndaj edhe ndërhyrja urgjente për rehabilitimin e kësaj sipërfaqeje dhe për ndalimin e aktivitetit të depozitimit të mbetjeve paraqitet tepër urgjente. Një aspekt tjetër tejet i rëndësishëm është fakti se venddepozitimi i Orizajt ndodhet afër segmentit të lumit Osum (segmenti Uznovë-Moravë) që shërben si burim ushqimi për akuiferin e Beratit. Sipas legjislacionit shqiptar në fuqi<sup>93</sup>, të gjitha zonat e lumit që shërbejnë si burim ushqyes për akuiferet (dritaret hidrogeologjike) duhen mbrojtur me ligj.

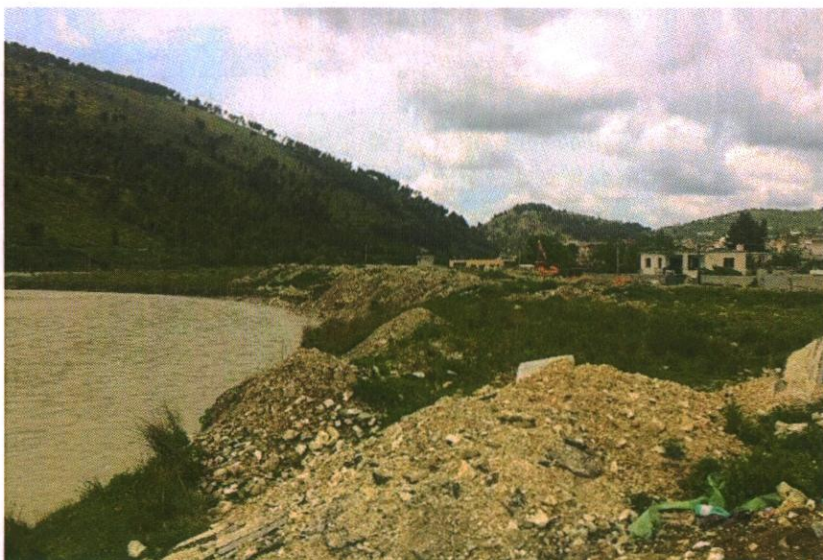
Figura 52. Mbetje inerte depozituar në brigjet e lumit Osum

Siç edhe dallohet në foton e mësipërme, shtrati i lumit që përshkon të gjithë bashkinë Berat i është nënshtruar aktivitetit intensiv të shfrytëzimit të inerteve dhe modifikimit të vazhdueshëm të shtratit të tij. Humbjet e biotës ujore në këto raste janë maksimale. Ato shoqërohen me ndryshim rrënjësor të cilësisë së këtyre ujërave dhe në disa raste impakti më i ndjeshëm është ai i erozionit për formimin e shtratit të ri.
